重要文化財 内田家住宅

■内田家住宅の概要

内田家住宅の変遷

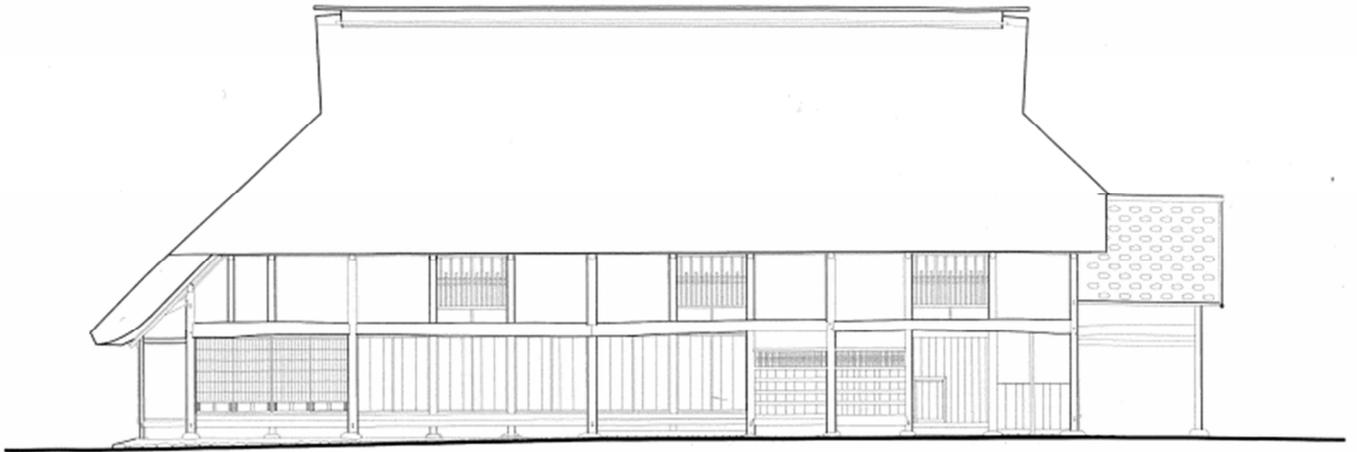
正面図：享保 16 年

ウマヤは切妻造、二階窓は 3 か所

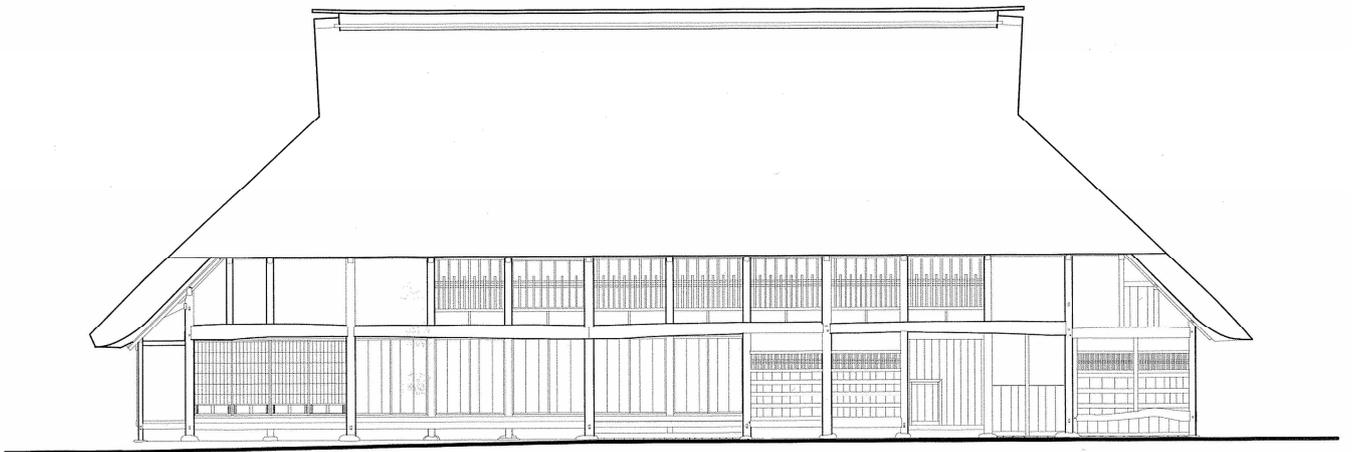
正面図：幕末以降
(平成 28 年復原)

ウマヤは屋根を身舎に取り込む、二階窓を 4 か所増設

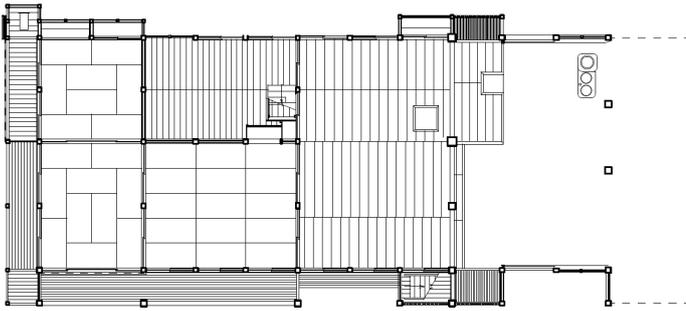
当初（享保 16 年・1731）

ウマヤ部分は推定、ダイドコロ・ヒジロ、オクリノデイ縁側が大きく変わる。

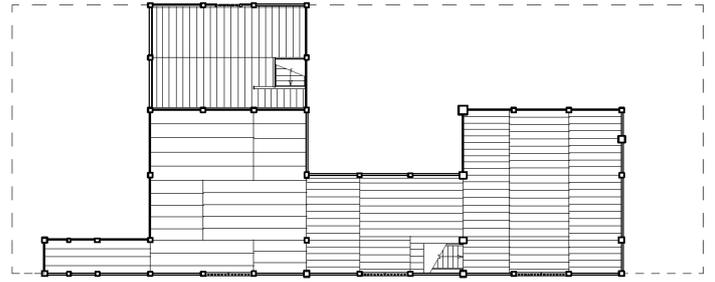
当初（享保 16 年・1731）

正面窓は 3 か所、ザシキ上部は土壁で仕切る。

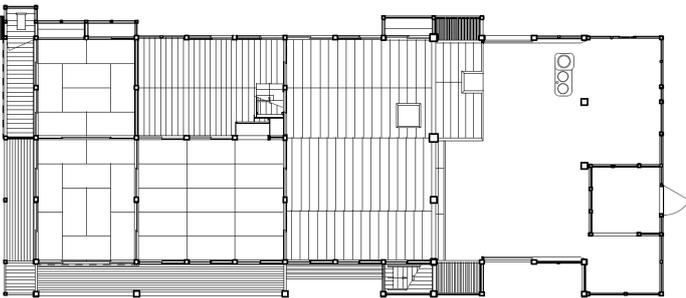
幕末期（平成 28 年復原）

ウマヤの改築。デイ・ヘーヤ境の壁を撤去、板戸とする。

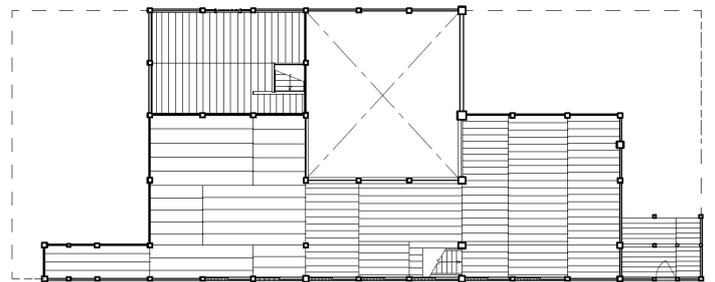
幕末期（平成 28 年復原）

正面窓は 7 か所、ザシキ上部壁を撤去、吹き抜け。

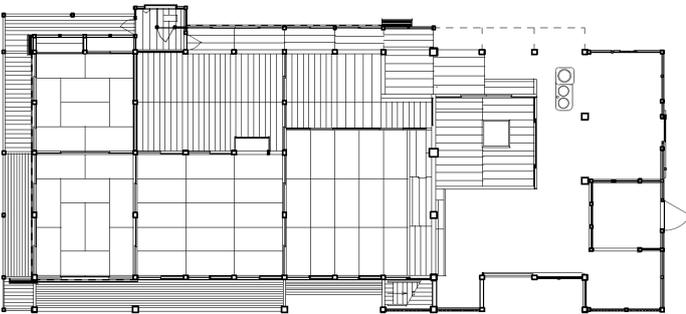
明治期

ダイドコロ・ヒジロの拡張、ヘーヤ・背面に縁側廊下を設け上便所の位置を変える。

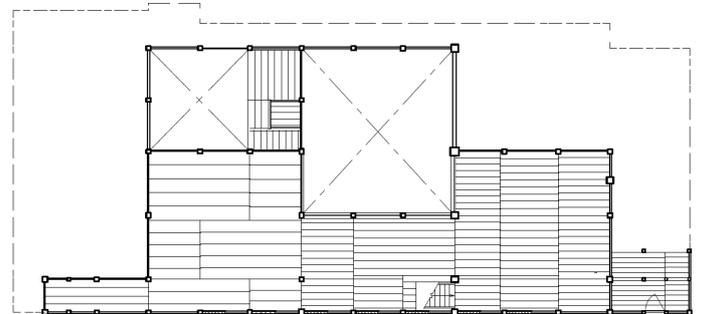
明治期

現状の通り。ヘーヤ二階床を 2/3 撤去。

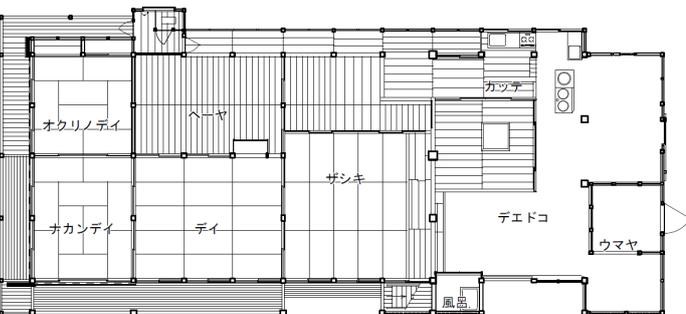
昭和～平成 25 年

ダイドコロ流し・風呂の設備改造、カマドレンガ造、ウマヤ東側に出入口新設。
